**KFZ-SACHVERSTÄNDIGENBÜRO  
NIEDERKROME**

Erfahrungen im speziellen Sektor Caravanning.

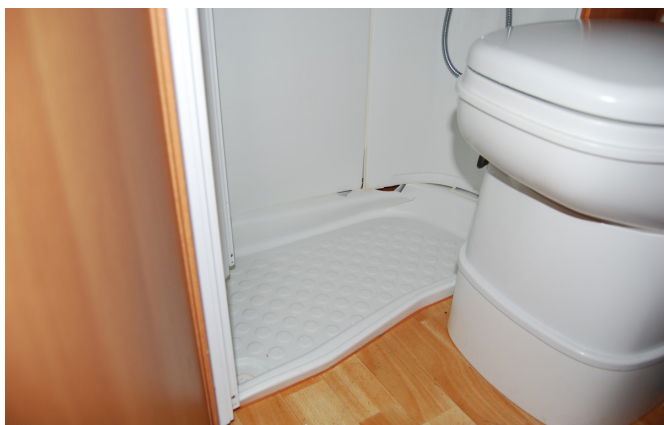
Bruch der Duschkabine und des Deckenventilators.

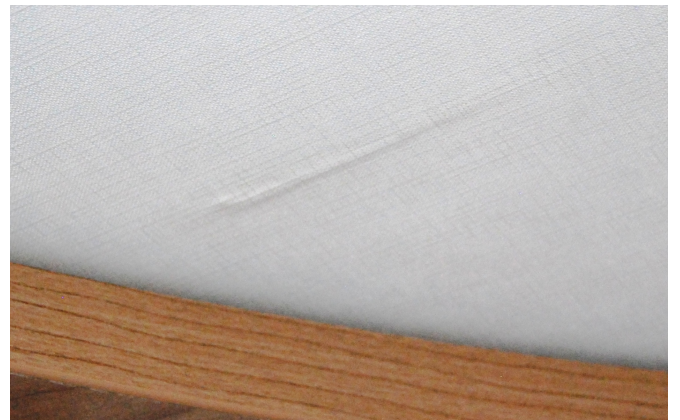
Carthago Blasenwurf an Decke

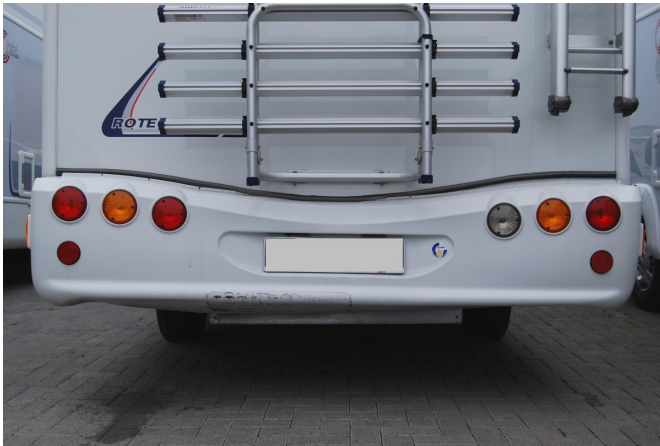
Typischer Auffahrunfall. Am Stossfänger kann man unten die Druckstelle des gegnerischen Fahrzeugs erkennen. Sonst nichts weiter beschädigt ?

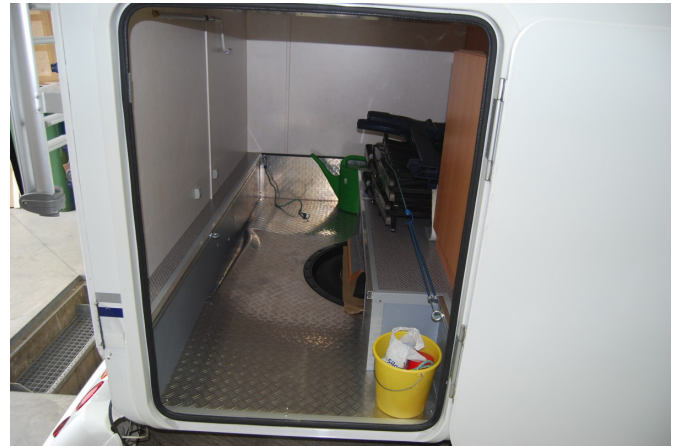
Gut dass wir die Garage leer geräumt haben und nochmal genauer geschaut haben. Der Unterboden ist gestaucht !

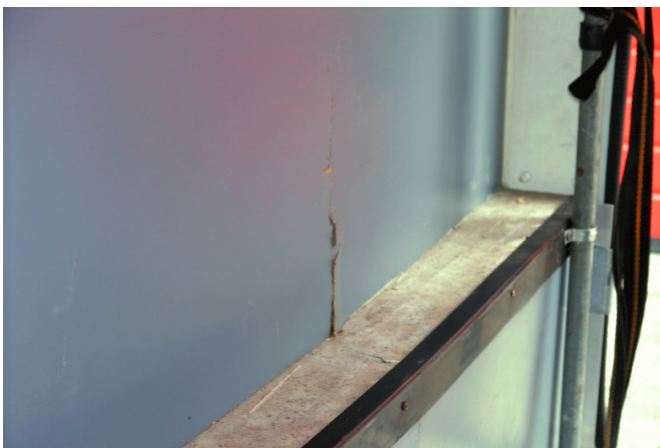
Hier noch ein ähnlich gelagerter Fall. Von außen war an der Heckwand fast nicht zu sehen. Aber innen! Die innere Wand ist gebrochen!

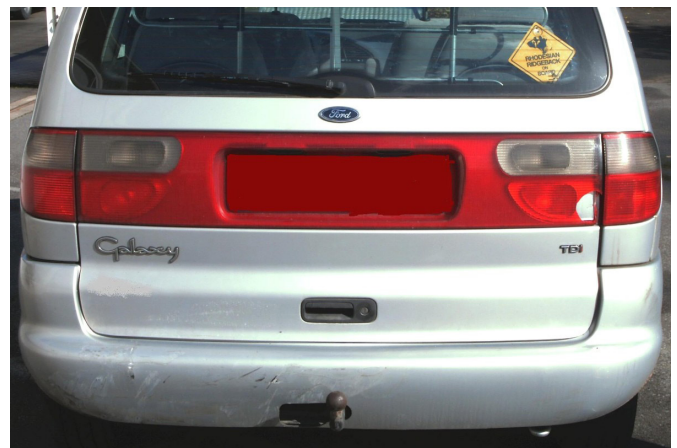
Auch an diesem Van. Nur ein paar Kratzer auf dem Stossfänger?

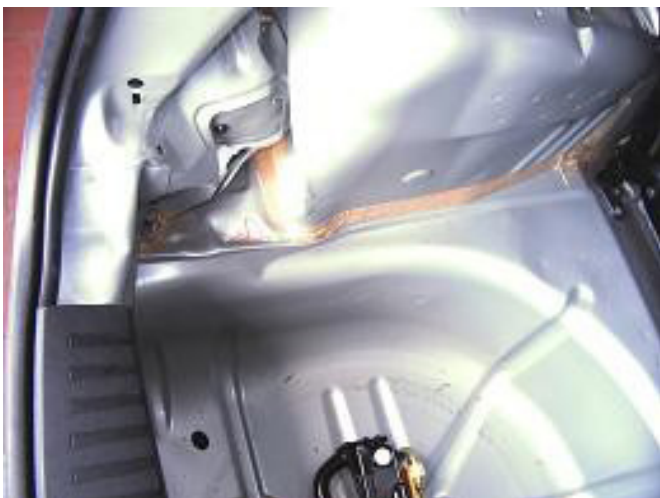
Von wegen!  
Totalschaden!  
Holm und Boden ein Fall für die Richtbank.

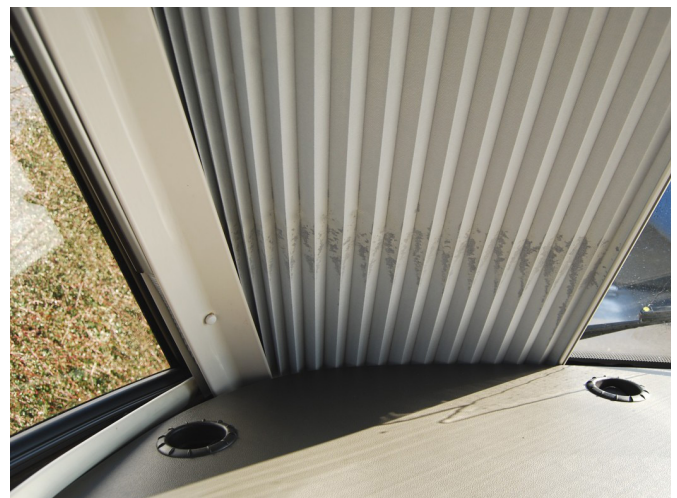
Auflösungen am Plissee. Ursache war eine undichte Frontscheibe!

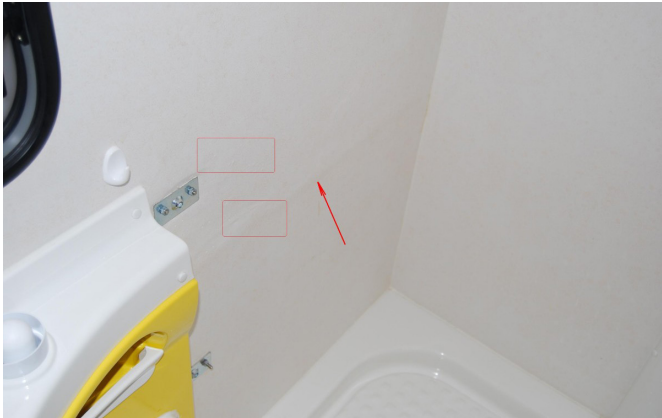
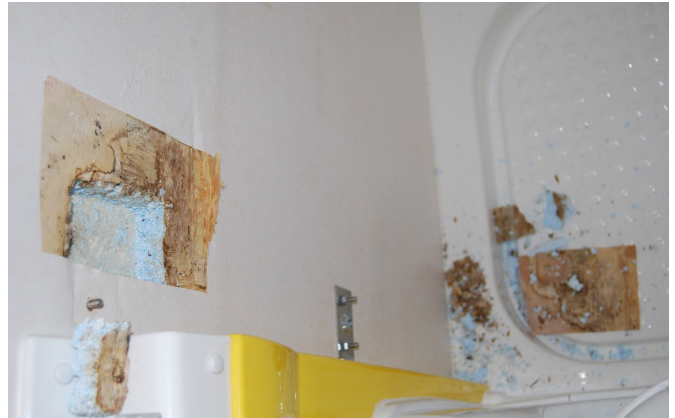
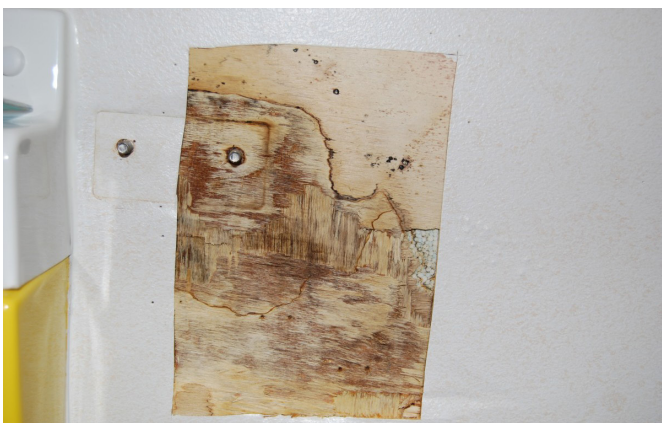
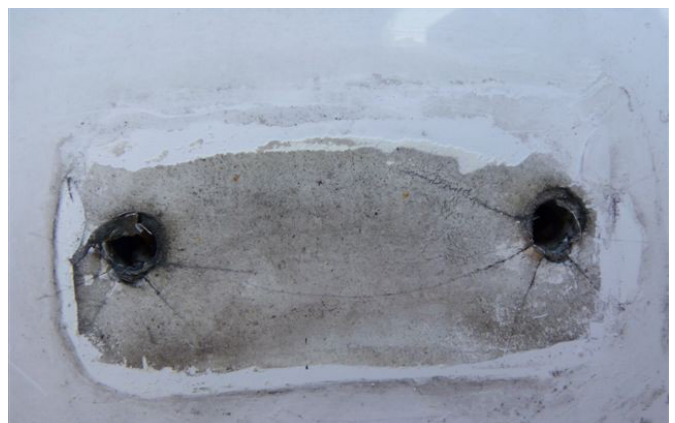
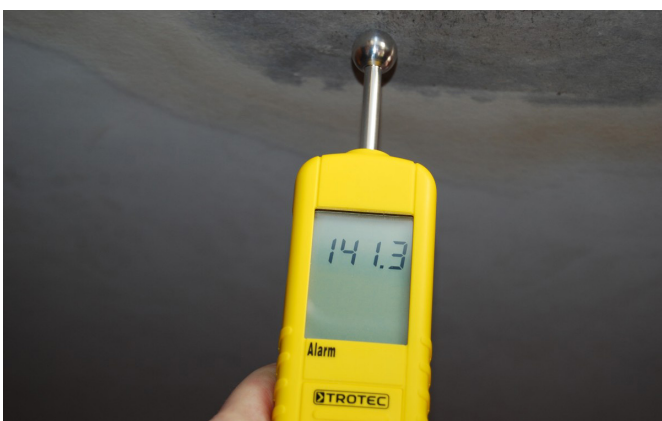
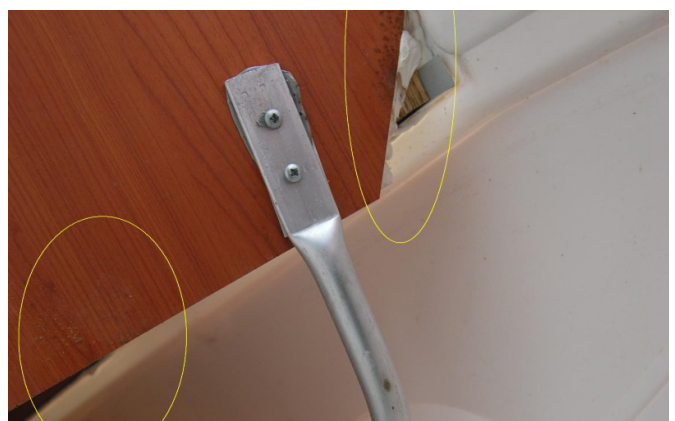
Hier einige Bilder von Messungen an Stockflecken und Freilegungen einer Duschkabine.  
 Ursache des Schadens : Ein falsch montierter Fahrradträger ! Siehe Foto Nr. 4.

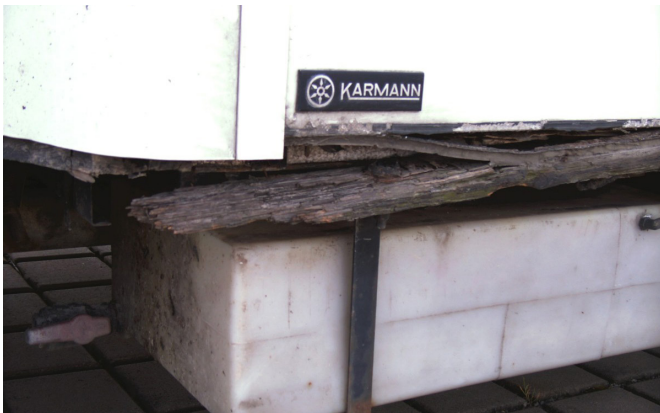
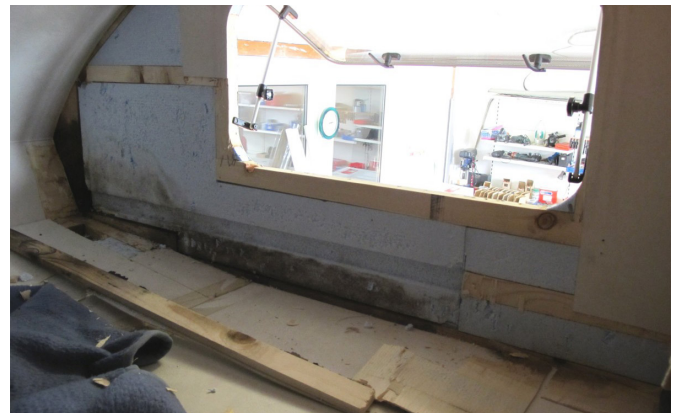
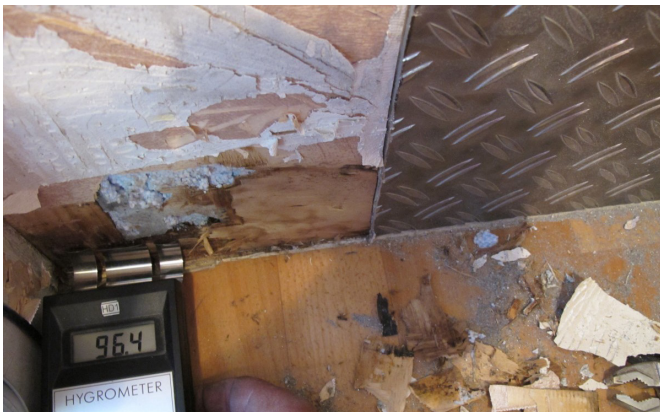
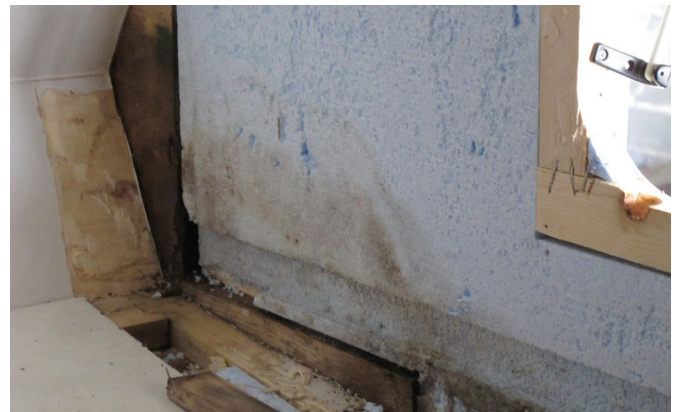
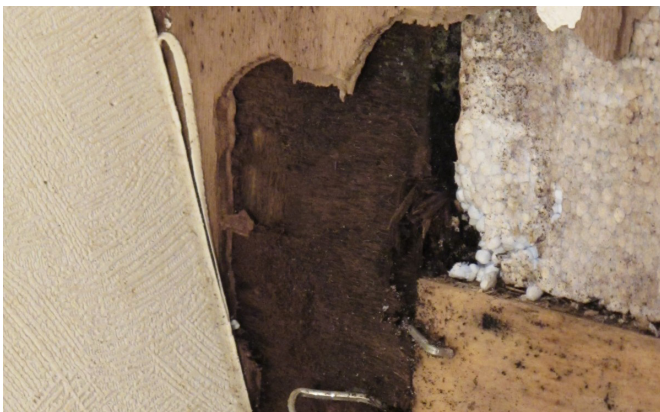
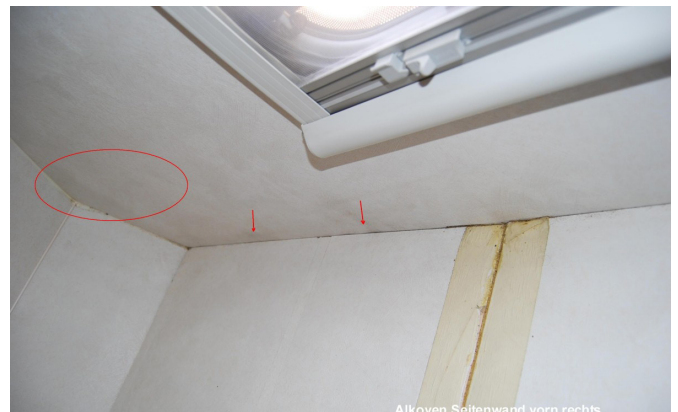
Immer wieder große Schäden in undichten Fahrzeugen. Faules Holz, Schimmel, Stockflecken oder auch verfaulte Unterböden durch mangelhaften Unterbodenschutz. Feuchtemessungen, Freilegung und Schadendiagnose vor und während der Reparatur:

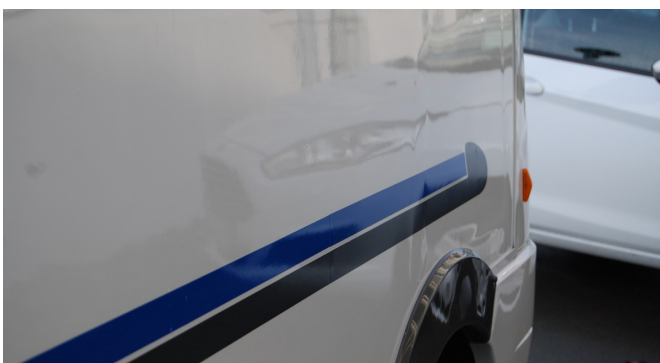
Durch Feuchtigkeit aufgequollene Alkovenseitenwand beim McLouis

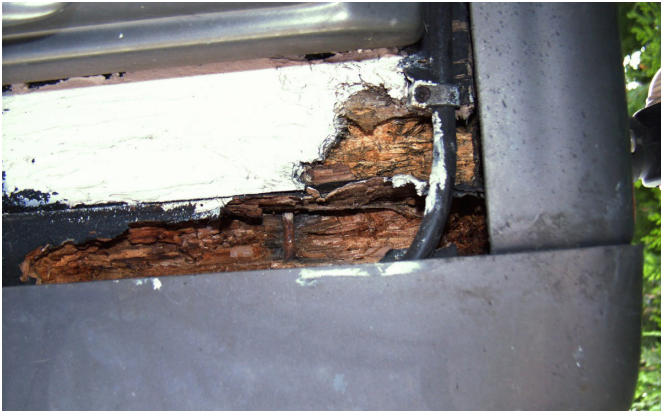
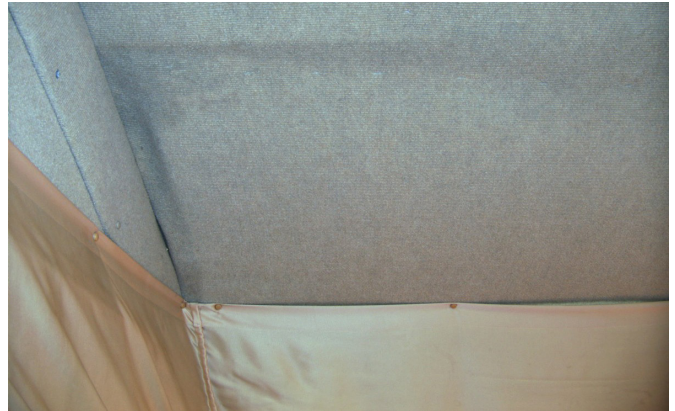
Verrotteter Unterboden vom Reisemobil

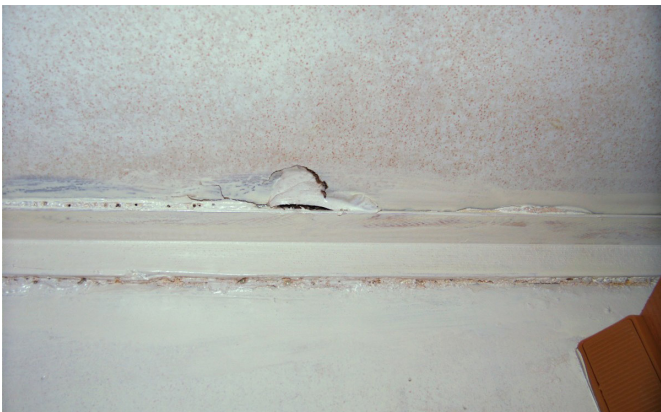
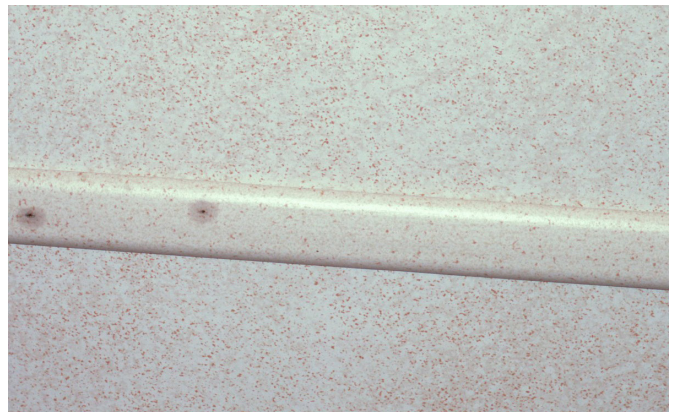
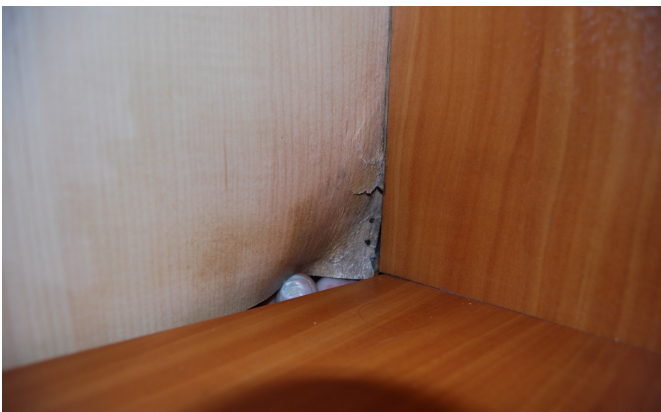
Wasserränder am Dachhimmel, sich auflösende Dachverkleidungen, Rostwasser aus Haltestiften und Tapetenverfärbungen von verschiedenen Herstellern.

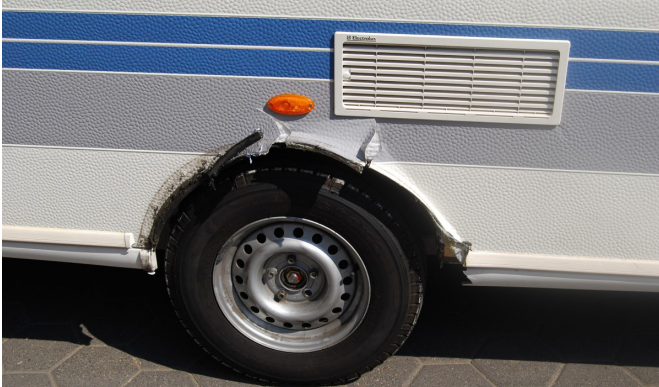
Hier eine kleine Auswahl begutachteter Schäden, an Fahrzeugen unterschiedlichster Hersteller.

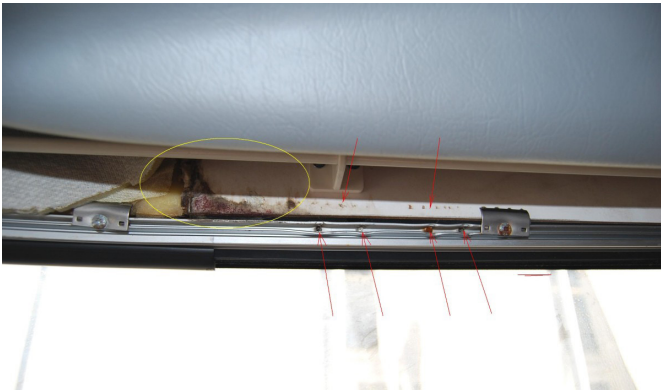
LMC, Wassereintritt, falsch montierter Fensterrahmen

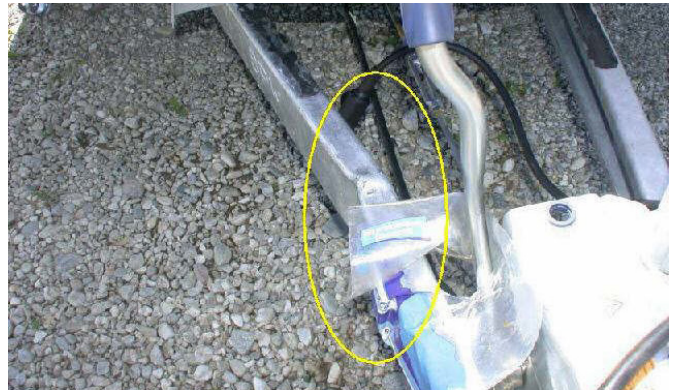
Fendt, Zugdeichsel verbogen, Schlingerunfall

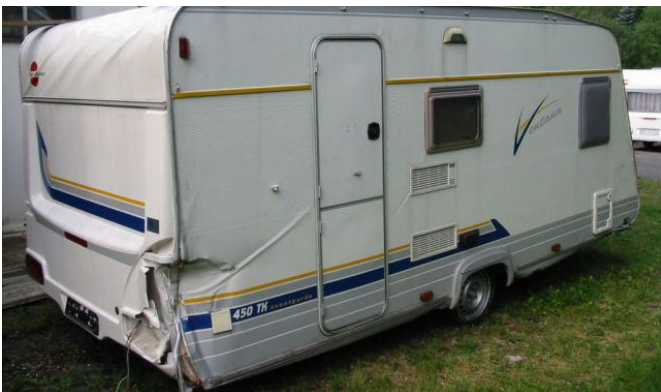
Bürstner, Heck verformt, Auffahrunfall

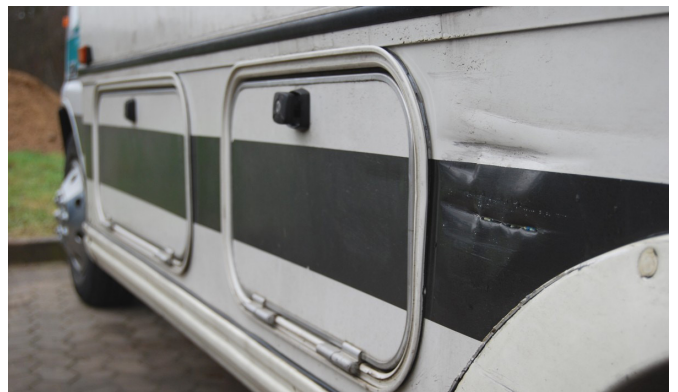
Concorde, Seitenwand eingedellt, Rangierunfall

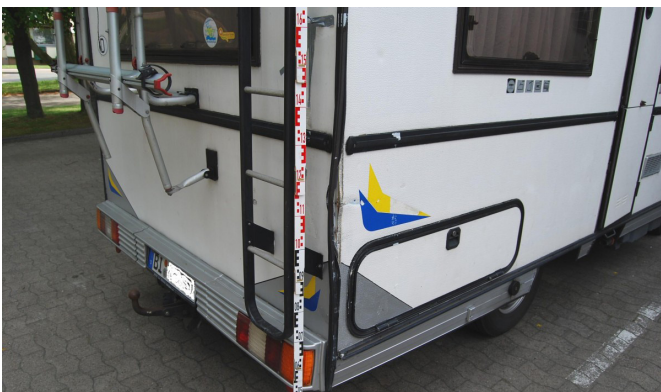
Frankia, Seitenwand aufgerissen, Rangierunfall

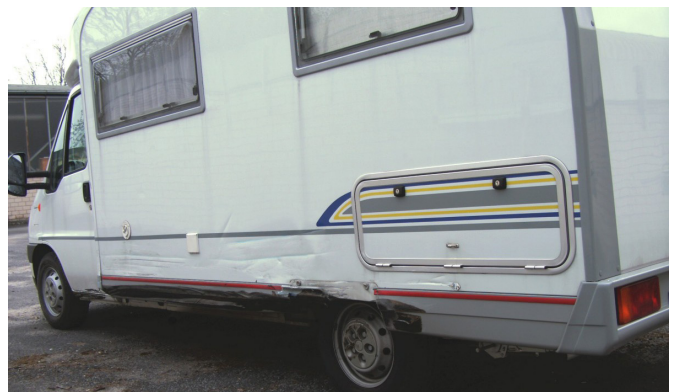
Heku, eingerissene Seitenwand, Unfallschaden

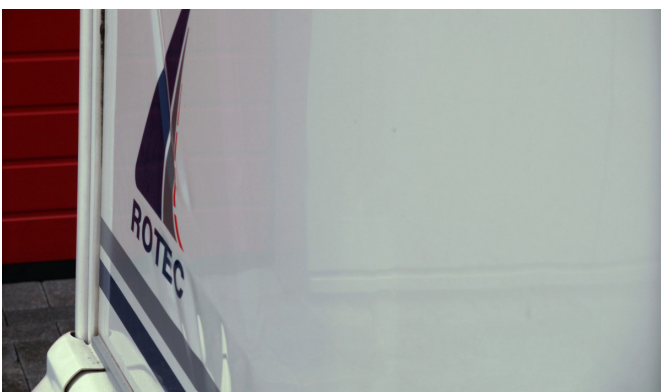
Rotec, Delle Heckwand, Auffahrunfall

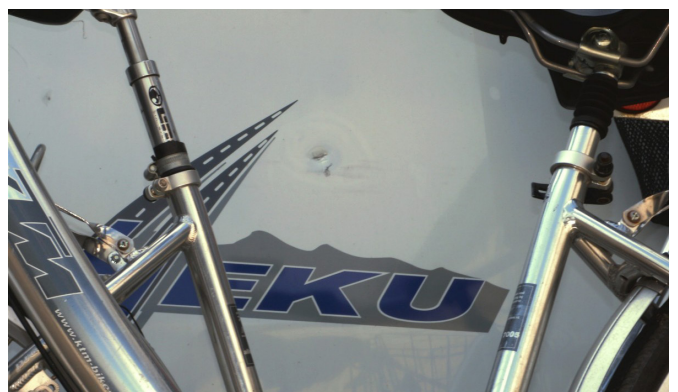
Heku, Delle in Heckwand, durch Fahrrad

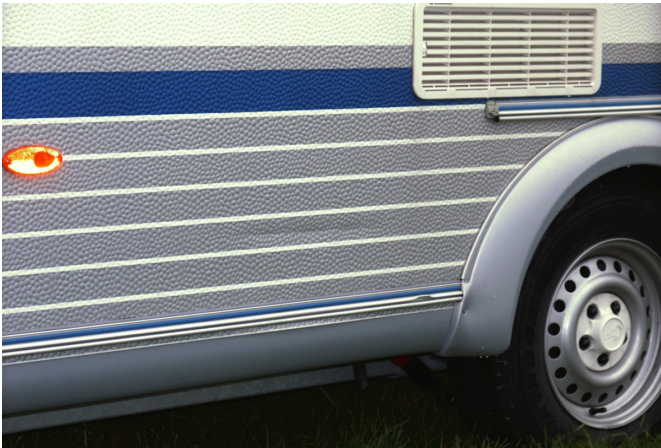
Typische Delle im Alublech mit Muschelstruktur Reparatur mit HBC-Methode

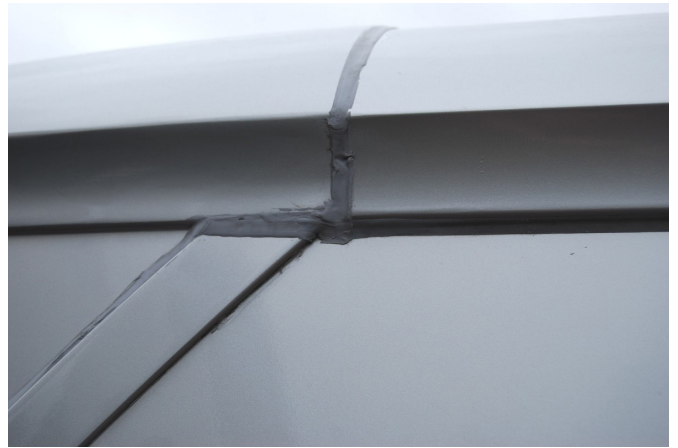
Abgelöste Dachhaube, wurde einfach verkittet, Beispiele wie man es nicht machen sollte.

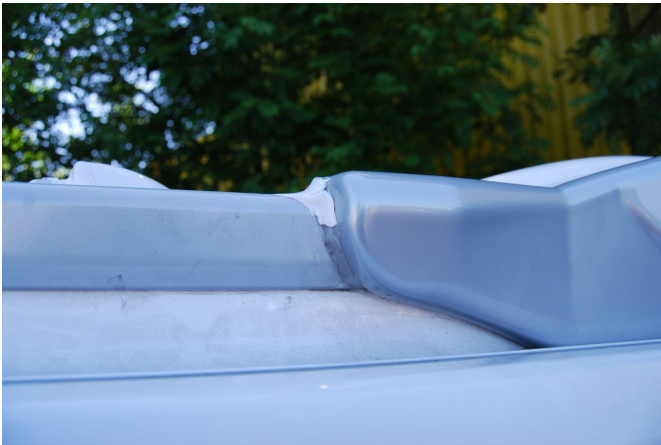
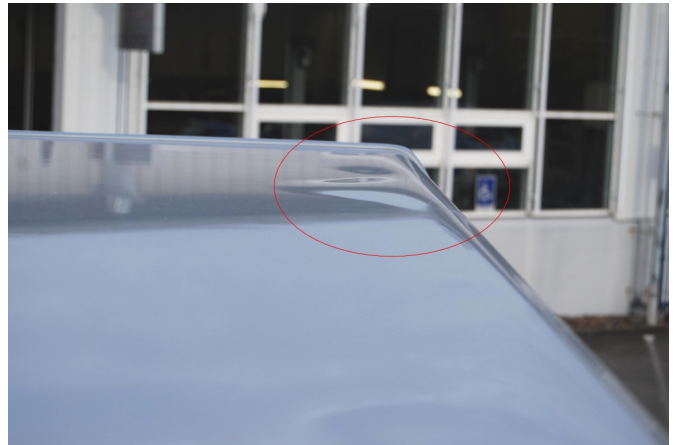
Beulenbildung im Bimobil Alu-Dach

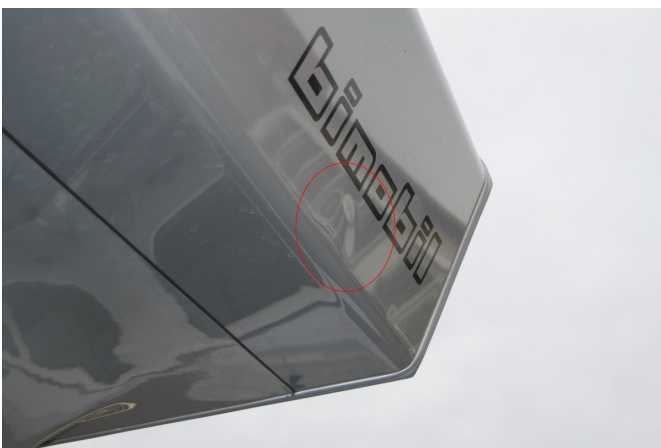
Kaum zu glauben was alles passieren kann! Schaden durch „Pferdebiss“

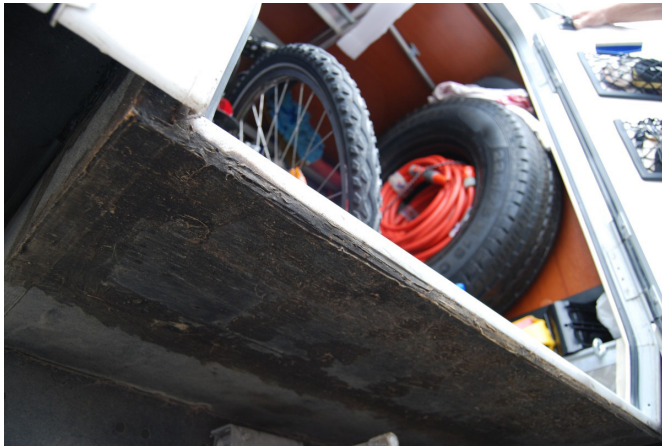
Beschädigter Garagenboden bei Hymer. Schlecht nachgebessert!

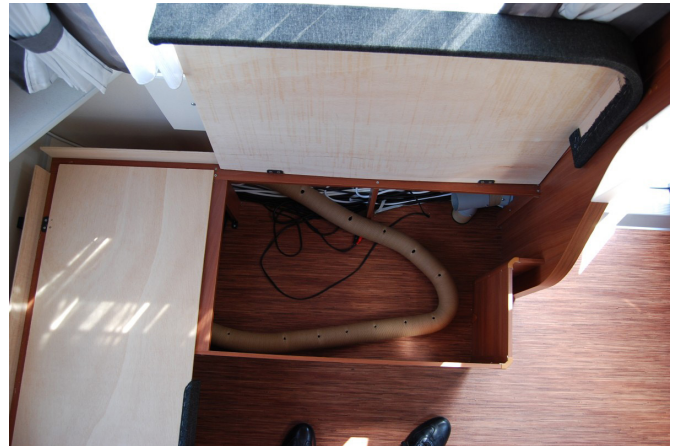
Pfusch-„Reparatur“ im Hobby Wohnwagen. Feuchte-Ausstockung durch anbohren der Fahrzeugheizung!
